Au cœur de l'oppidum de BIBRACTE, une terrasse inscrite dans une pente, celle-ci s'effondre probablement et c'est le quadriportique qu'il faut reconstruire

du TRACÉ à l'ÉLEVATION

Édifice public à Bibracte

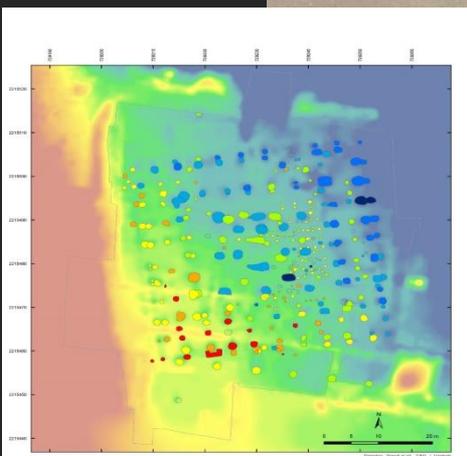
Altitude inférieure des trous de poteaux (en m)
Altitude de distribution: algorithme de Jarvis

Indéterminée	[780.06 - 781.64]	[782.09 - 782.45]	[782.82 - 783.20]
[0 - 790.96]	[781.64 - 782.03]	[782.45 - 782.82]	[783.20 - 783.66]

Altitude
785.7 m
782 m

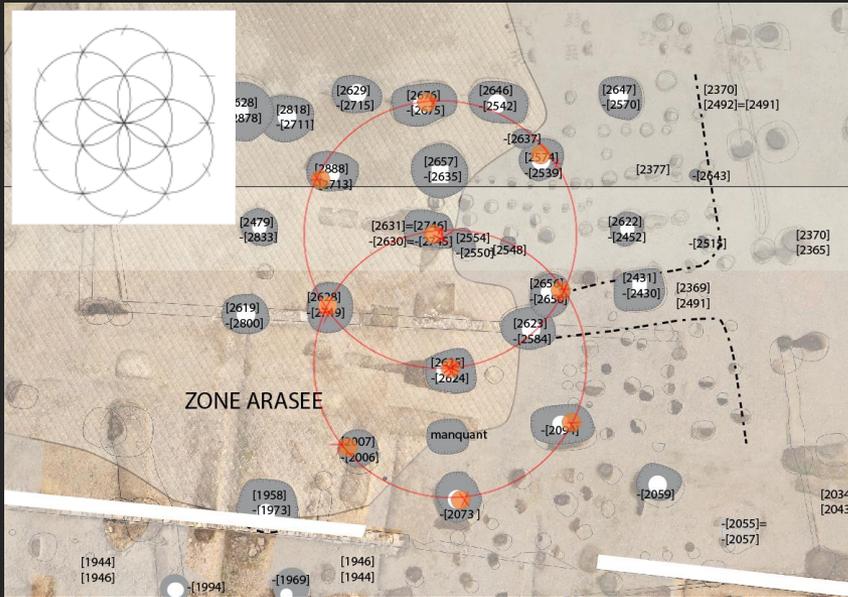
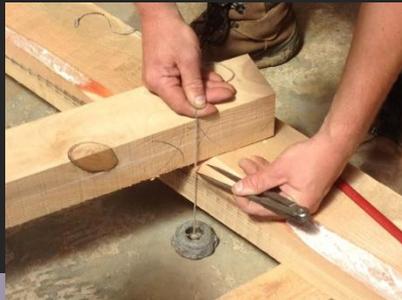
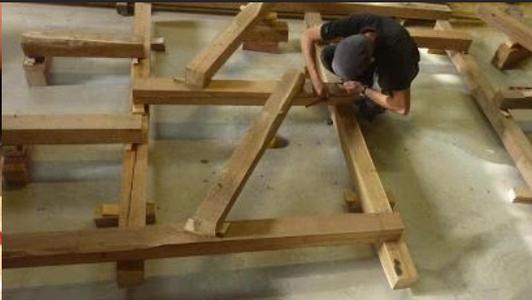
ETAT 3

Le phasage des trous de poteaux à la fouille permet d'en établir la contemporanéité (état 3).

On établit une trame en rosaces de 4 pieds de rayon (4x34,4cm environ). On peut relier les centres pour obtenir une trame orthogonale ou offrant des angles de 30 et 120°. Le tracé englobe tous les trous de poteaux ((hormis deux extérieurs qui au vu de leur position soutiennent les arêtiers dans les angles et peuvent servir d'éléments structurants pour le mur déjeté en terre et bois fermant l'édifice)).

Si cette trame fonctionne au sol sur un plan X et Y, il y aurait de l'intérêt pour qu'elle fonctionne aussi en Z car on pourrait tailler et assembler les échelles constituant la structure de l'état 3 directement sur cette trame au sol qui servirait d'épure (technique du piquage encore utilisée au 20^e siècle en charpente).

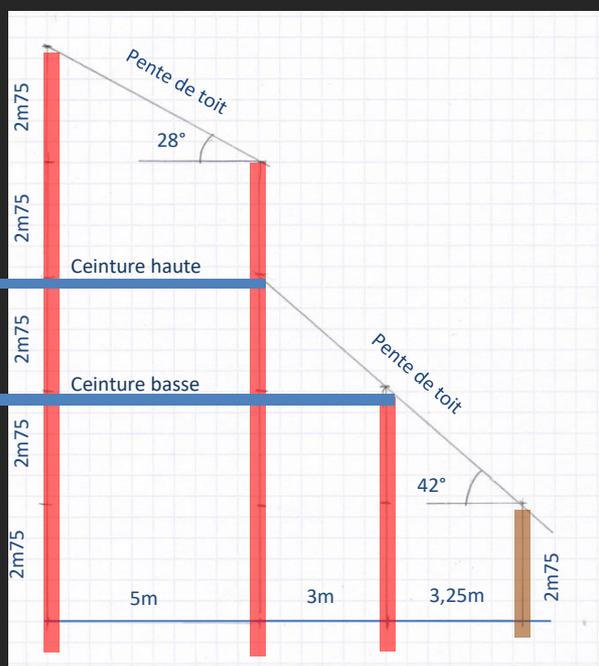
Demi coupe est-ouest

Si je respecte la trame en Z avec des multiples de 2m75, j'obtiens une pente de 42° sur le toit de la partie basse et de 28° sur le lanterneau faces est et ouest-42° sur les faces nord et sud du lanterneau dans le cas d'une construction avec lanterneau. Le faitage de la structure se situe alors à 13,75 m.

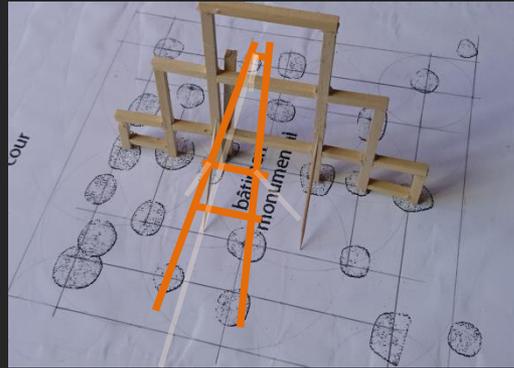
On monte la première échelle d'aplomb

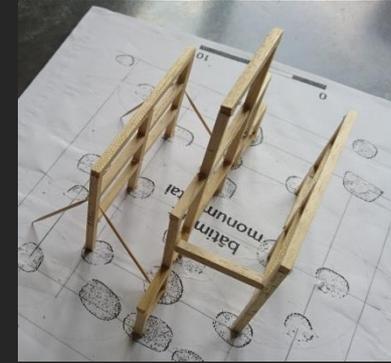
On monte les échelles adjacentes et on les bloque à l'aide de poutres transversales

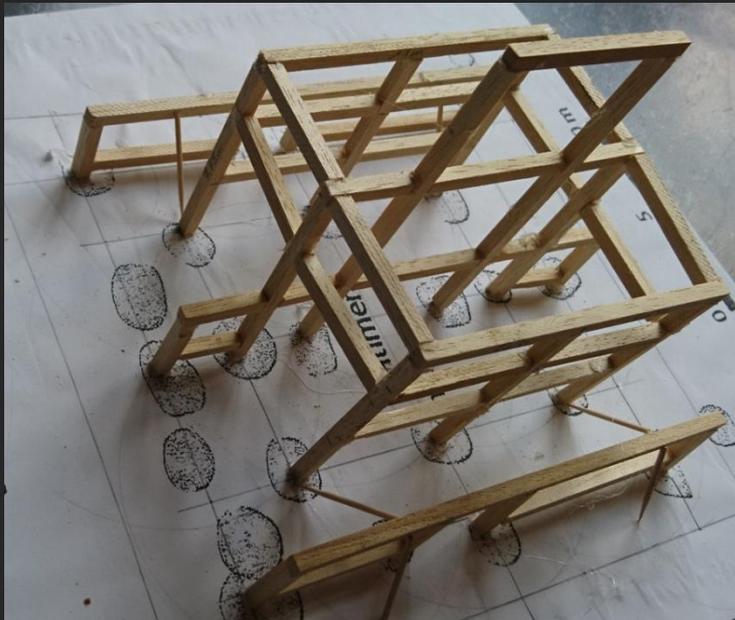
... un dernier couple d'échelles sur l'extérieur

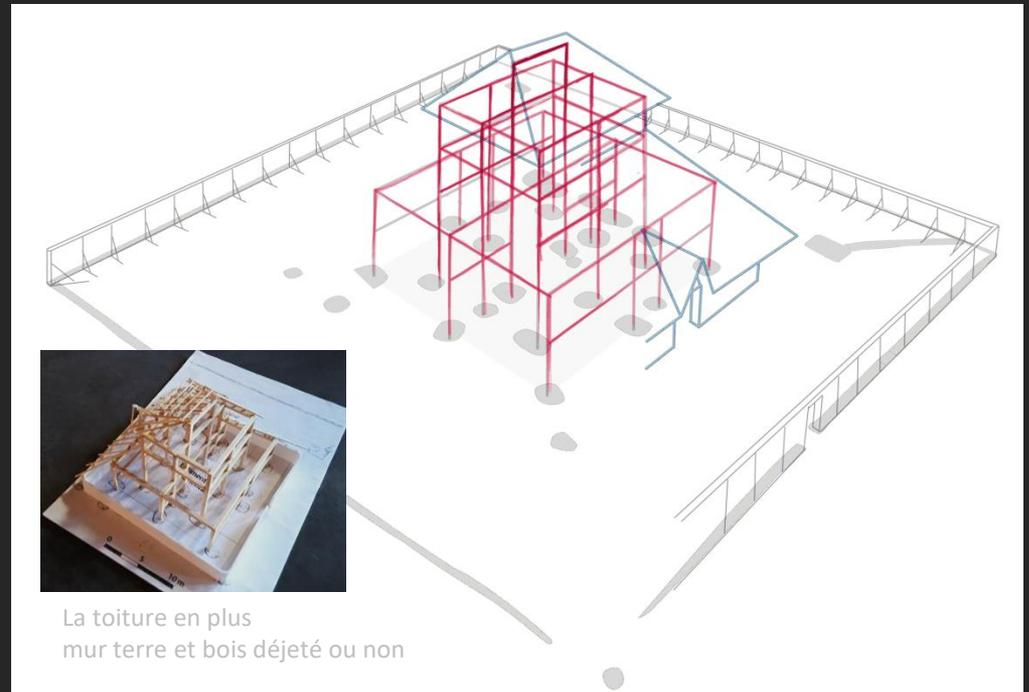
La toiture en plus mur terre et bois déjeté ou non

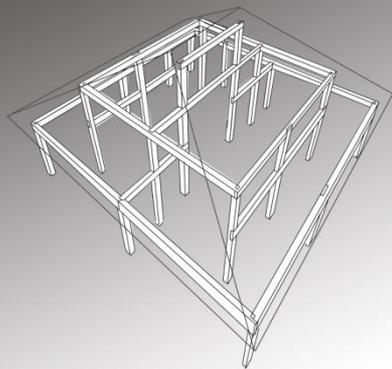
Proposition 1 sans lanterneau
 $3 \times 2,75\text{m} = 8,25\text{m}$ de hauteur

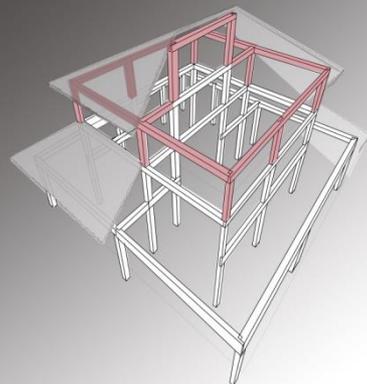
Proposition 2 avec lanterneau
 $4 \times 2,75\text{m} = 8,25\text{m}$ de hauteur

Traits de charpente en rouge que l'on ne monte pas entre les propositions 1 et 2. Un système constructif plutôt souple en somme.

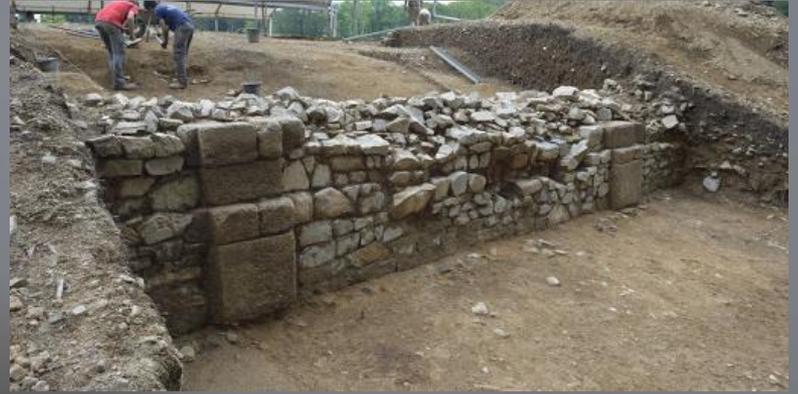
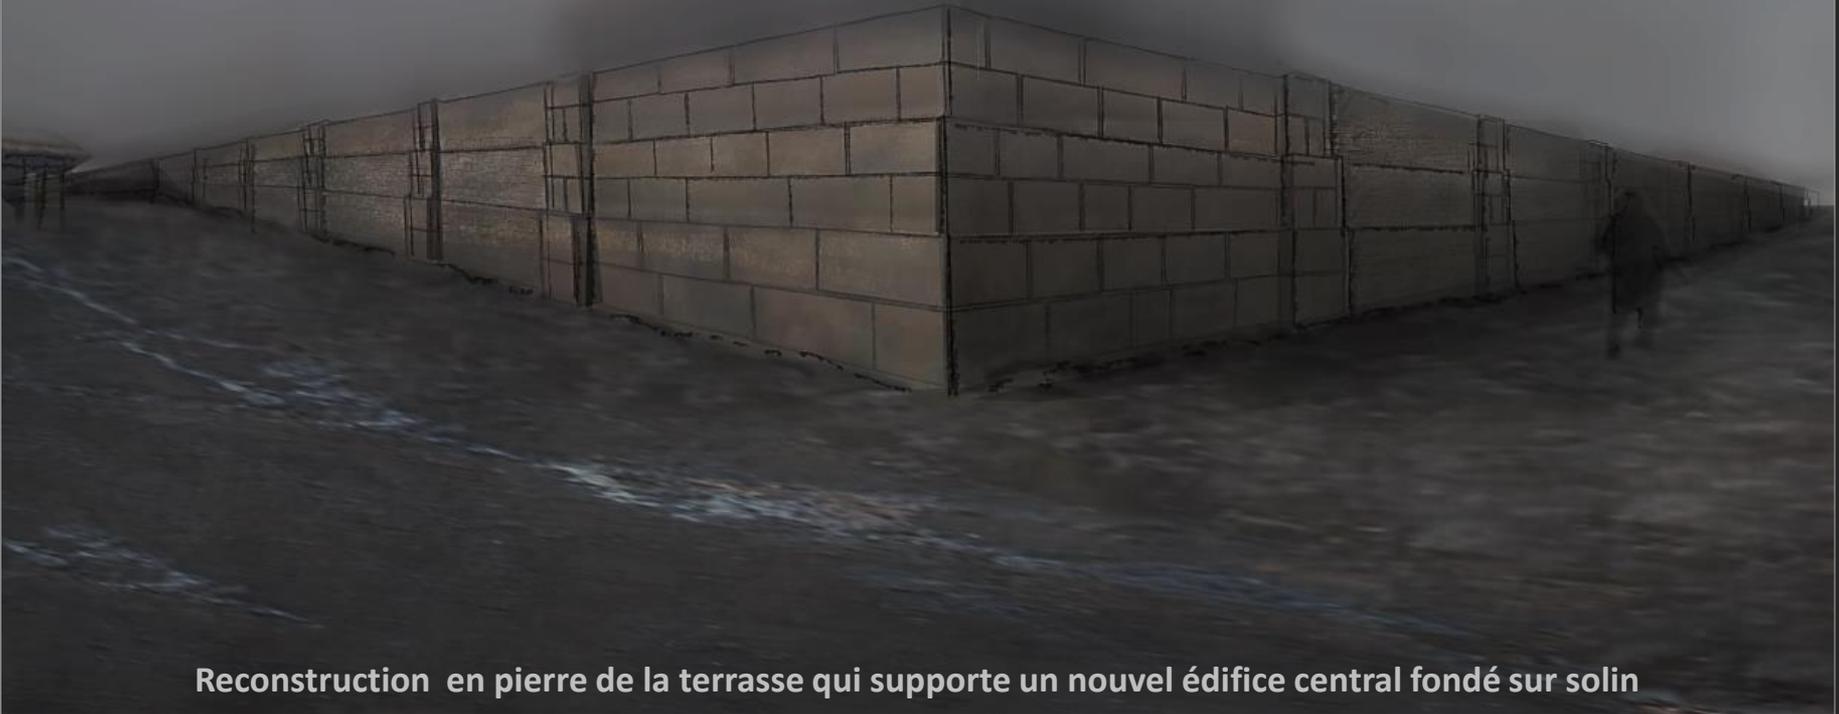
ETAT 4

Reconstruction en pierre de la terrasse qui supporte un nouvel édifice central fondé sur solin

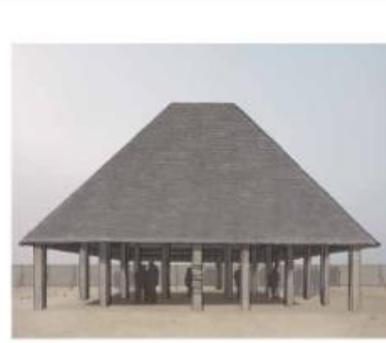
Restitution du bâtiment central, avec toit sans lanterneau (P. Fleury).

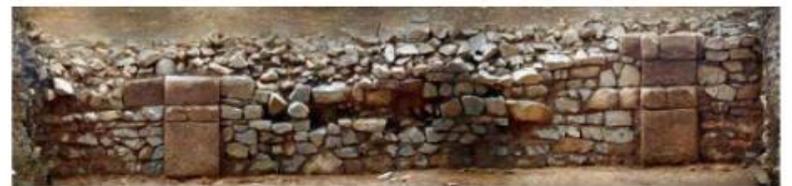
Photogrammétrie de la façade du mur nord de la terrasse (colorisée et traitement M. Thivet et Q. Vernez).
